STUDI TATA BANGUNAN PADA JALAN DI.PANJAITAN DAN ALI MAKSUM YOGYAKARTA¹

Onie Dian Sanitha²

¹ Tulisan ini merupakan hasil penelitian tahun 2013 dan dijadikan sebagai Tesis, Tugas Akhir Pascasarjana di Universitas Atma Jaya Yogyakarta tahun 2014

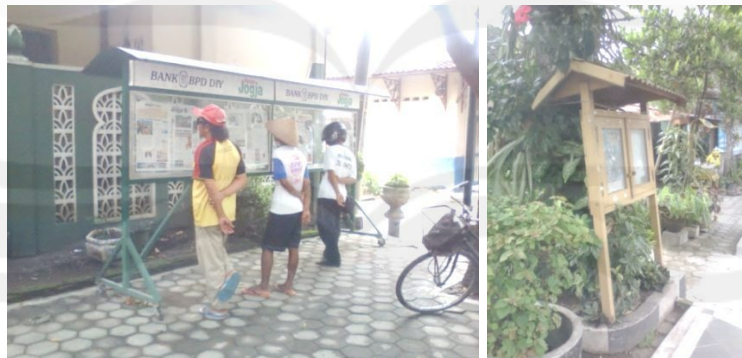
Gambar 2. Fasilitas Umum pada Penggal I
Sumber : Peneliti, Januari 2013

Beberapa bangunan yang berada di penggal I merupakan bangunan dengan fungsi dominan sebagai hunian. Penggal I merupakan akses utama memasuki Koridor jalan DI.Panjaitan. Aktivitas yang berlangsung di penggal I khususnya untuk perdagangan dan jasa masih tertata rapi karena usaha yang berkembang di penggal ini adalah perdagangan dan jasa formal. Aktivitas yang berlangsung di ruang publik pada penggal I hanya terjadi pada area yang khusus disediakan bagi pengguna umum, contohnya seperti papan koran yang dapat dimanfaatkan oleh publik.

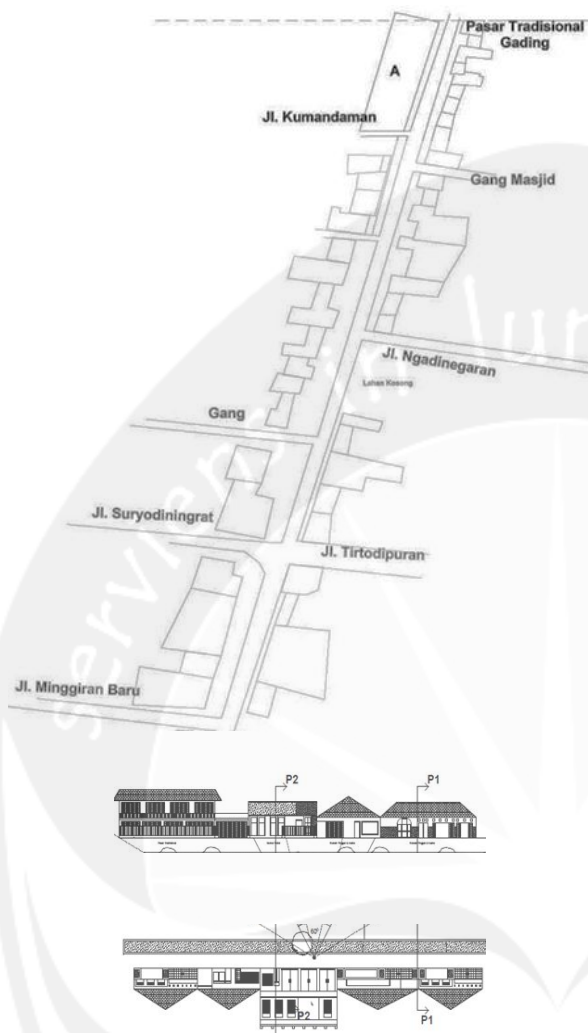
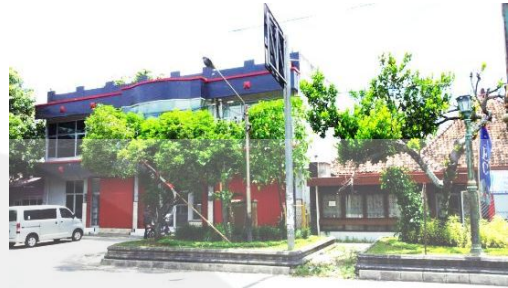
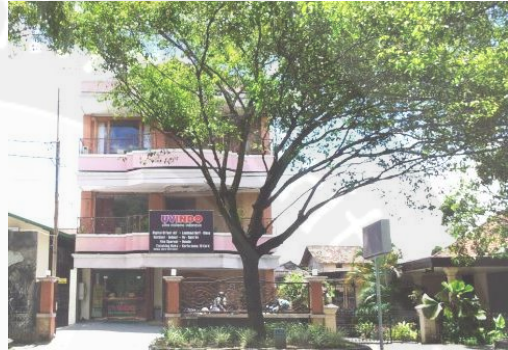
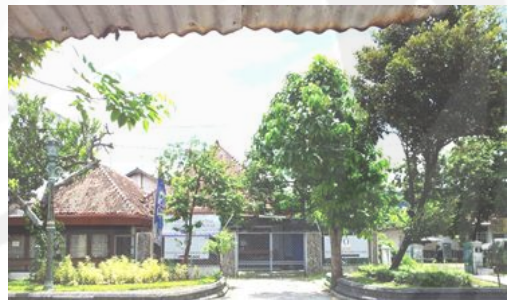
Gambar 3. Eksisting Penggal 1 Koridor Jalan DI.Panjaitan Yogyakarta
Sumber : Peneliti, Januari 2013

Fungsi bangunan yang tersebar di sepanjang penggal I, yakni fungsi komersil seperti perdagangan, fungsi publik seperti fasilitas sosial, pendidikan dan kesehatan, serta fungsi permukiman seperti hunian atau rumah tinggal. Bangunan lama yang terhitung sudah terbangun lebih dari 10 tahun juga cukup mendominasi penggal I. Penataan bangunan dan jalannya masih sesuai dengan peraturan pemerintah Kota DIY.

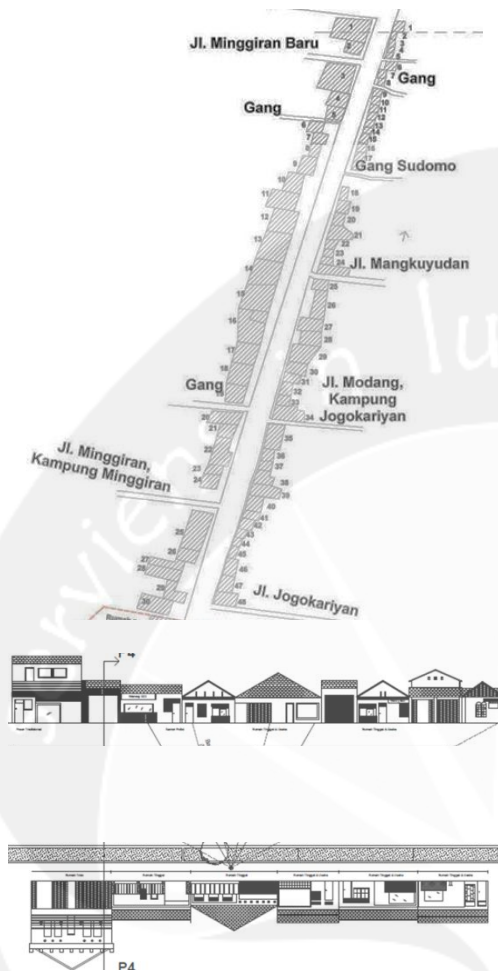
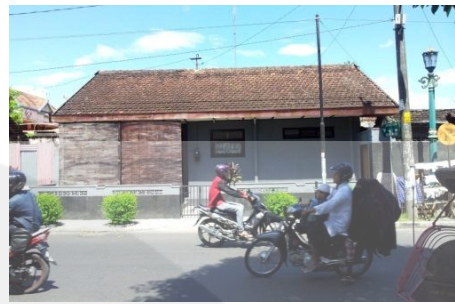
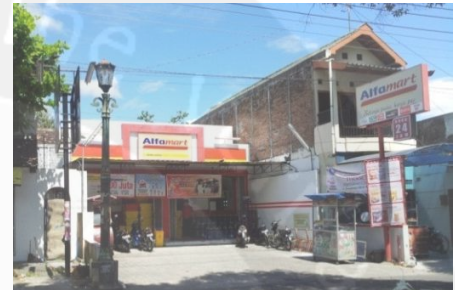
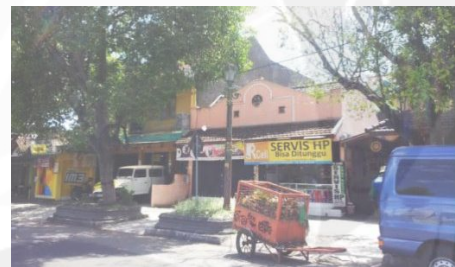
Gambar 4. Eksisting Penggal II Koridor Jalan DI.Panjaitan Yogyakarta
Sumber : Peneliti, Januari 2013

Wujud Fisik Penataan Bangunan, Penggal II diklasifikasikan sebagai penggal yang memiliki karakteristik wujud fisik secara visual yang menonjol dilihat dari fungsi-fungsi bangunan yang bervariasi. Fungsi yang bervariasi ini disoroti dari 2 hal yakni fungsi formal dan fungsi non formal dibidang perdagangan dan jasa. Bangunan dengan fungsi formal tertata lebih teratur sesuai dengan aturan pemerintah dan bersifat permanen, sedangkan fungsi nonformal di penggal II yakni usaha non-formal yang ditambahkan dari fungsi bangunan utama sebagai rumah tinggal.

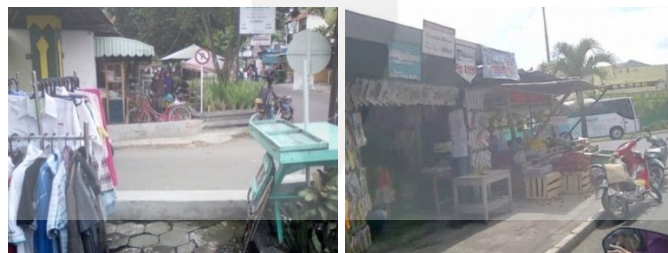
Gambar 5. Pemanfaatan Lahan Publik untuk Usaha
Sumber : Peneliti, Januari 2013

Aktivitas yang berlangsung di Penggal II ini juga beragam dilihat dari ragam fungsi bangunan yang beragam pula. Bangunan yang mendominasi penggal II ini juga dapat dilihat secara langsung dari fungsinya yang menonjol yakni perdagangan. Fasilitas pendukung di ruang publik (trotoar) lebih minim karena difungsikan sebagai pendukung bangunan dengan fungsi nonformal.

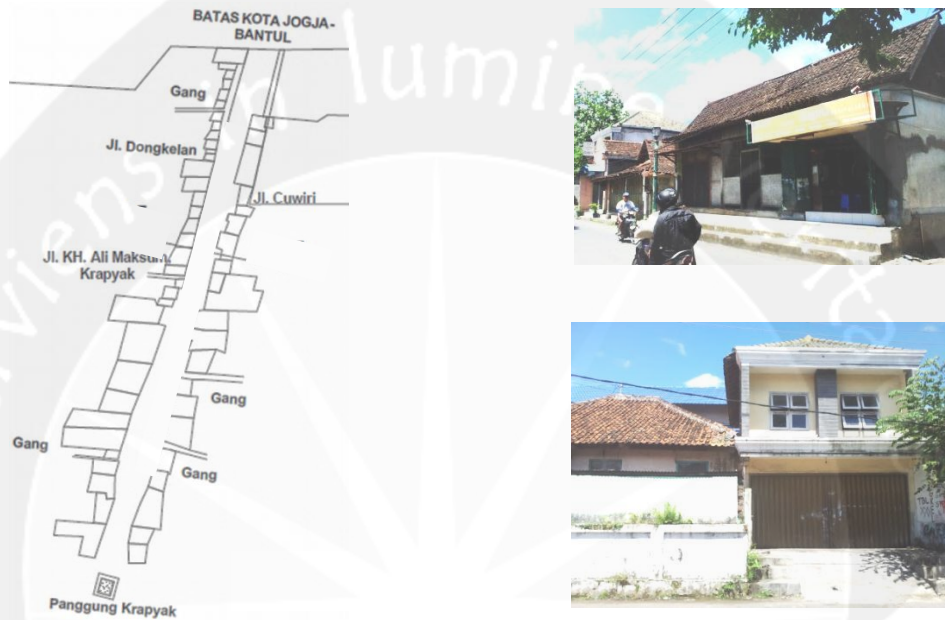
Gambar 4. Eksisting Penggal III Koridor Jalan Ali Maksum Yogyakarta
Sumber : Peneliti, Januari 2013

Karakteristik visual yang paling kontras muncul pada penggal III adalah jenis bangunan yang didominasi oleh bangunan lama bergaya kampung dengan tambahan fungsi bangunan usaha di bagian depannya. Bangunan-bangunan di penggal III ini memasuki area teritorial Bantul, namun untuk pembangunan pemerintah bersepakat untuk menyesuaikan pembangunan yang mengacu pada karakter tipologi setempat dan menghormati garis sumbu Imajiner yang melintasi koridor ini.

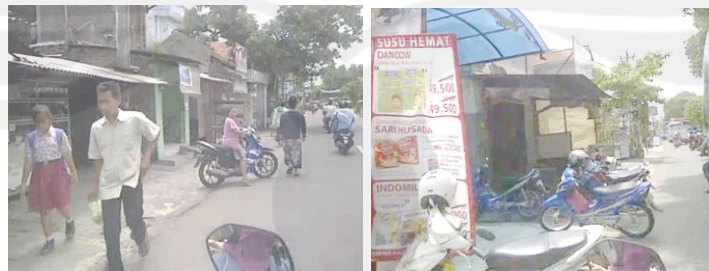
Gambar 5. Eksisting Penggal III Koridor Jalan Ali Maksum Yogyakarta
Sumber : Peneliti, Januari 2013

Karena batasan yang ada hanya mengacu pada batasan secara umum, maka hingga saat ini bangunan yang berdiri di penggal III mengikuti sekitarnya yang batas bangunannya masih berdempetan dengan pinggir jalan, serta fungsi bangunan yang sama antara satu dengan yang lain yakni perdagangan. Akibatnya berdampak pada ruang pejalan kaki yang berbagi tempat dengan tempat parkir kendaraan roda 2 dan 4. Apabila dilihat ukuran lebar jalan di penggal III, yang ditelusuri dari penggal sebelumnya (penggal I dan III) ukurannya semakin mengecil ke

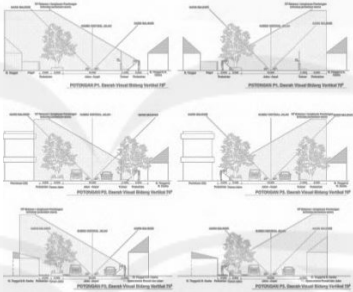
<p>Degree of Enclosure :</p> <ul style="list-style-type: none"> - dilihat dari rumija jarak pandang ke bangunan masih dapat masuk dalam lingkup 45 °

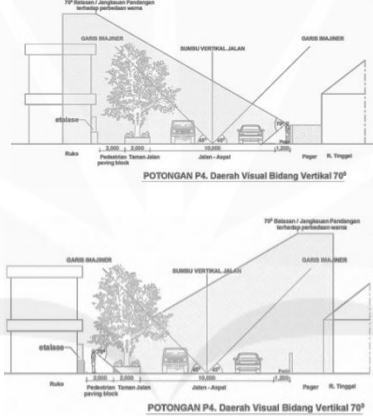
<p>Degree of Enclosure :</p> <ul style="list-style-type: none"> - dilihat dari rumija jarak pandang ke bangunan masih dapat masuk dalam lingkup 45 ° - bangunan yang tidak masuk dalam derajat pelungkup 45 ° diakibatkan lebar trotoar yang minim dengan garis pagar/bangunan yang tidak beraturan serta posisi vegetasi yang terlalu tinggi sehingga menghalang derajat yang sudah ditentukan.

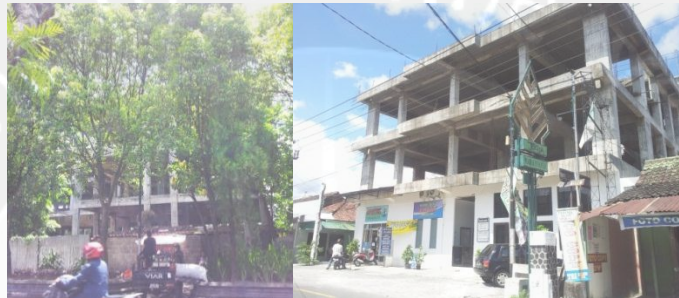
Gambar 6. Contoh Bangunan Melibihi 3 Lantai
Sumber : Peneliti ,Maret 2013

Tinggi lantai bangunan dibatasi agar tetap masuk dalam derajat pelingkup sumbu filosofis 45° . Beberapa bangunan yang melebihi aturan tersebut, hingga saat ini proses pembangunannya terhenti (± 2 tahun terakhir).

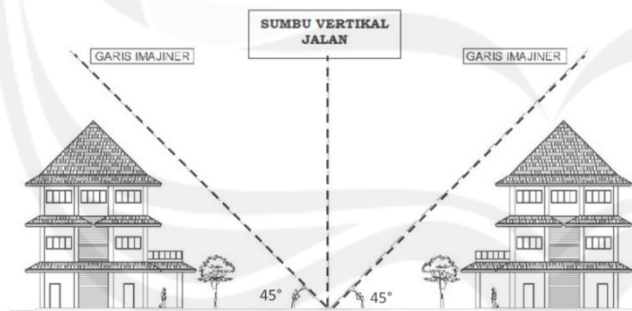
Gambar 7. Titik Tengah Sumbu Filosofis
Sumber : LAMPIRAN PERDA Prop.DIY No. 6

Sudut 45° selain sebagai aturan yang diangkat secara historis, bertujuan pula untuk membentuk garis langit (*skyline*) oleh bangunan. Keberhasilan pembentukan *skyline* ini

ditentukan dengan posisi berdirinya sebuah bangunan. Pada koridor jalan DI. Panjaitan dan Ali Maksun, terjadi ketidak-teraturan bangunan baik garis bangunan yang berdekatan dengan seberangnya (terjadi di penggal III) juga karena jarak antar bangunan yang berdekatan dengan badan jalan. Sebagian besar pada penggal I dan II, ketinggian serta keberadaan bangunannya sudah memenuhi garis sudut kemiringan tersebut, namun pada

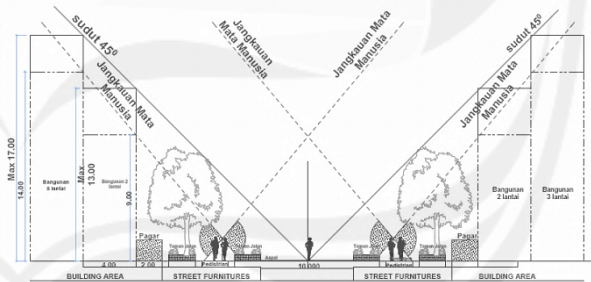
Gambar 8. Usulan Ketinggian dan Jarak Bangunan terhadap Pelingkup 45°

- a) Maju mundurnya bangunan berdampak pada jangkauan mata / pandangan seseorang yang berada di pedestrian. Pandangan ini berpengaruh terhadap nilai citra sebuah koridor, oleh karena itu mengatur maju mundurnya bangunan / sempadan bangunan adalah perlu, dan disesuaikan pula dengan ketinggian bangunannya.

- Semakin tinggi sebuah bangunan, maka bangunan tersebut harus mempertimbangkan sempadannya dari pinggir jalan.
- b) Koridor jalan DI.Panjaitan dan jalan Ali Maksum merupakan jalan yang dilalui sumbu imajiner dan filosofis, untuk itu perlu diperkuat dengan mengatur konsep tata bangunan dan lingkungannya. Koridor ini merupakan akses utama menuju Panggung Krapyak sebagai bagian dari cagar budaya yang merupakan pusat destinasi wisata.
